CLIENTE:	PROGRESAR
PROYECTO:	MANTENIMIENTO PREVENTIVO Y CORRECTIVOS PROGRESAR ENERO
INSTALADOR:	JHON ALEXANDER CASTRO
FECHA:	29/01/2024

MANTENIMIENTOS CORRECTIVOS

REGISTRO FOTOGRAFICO MES DE ENERO

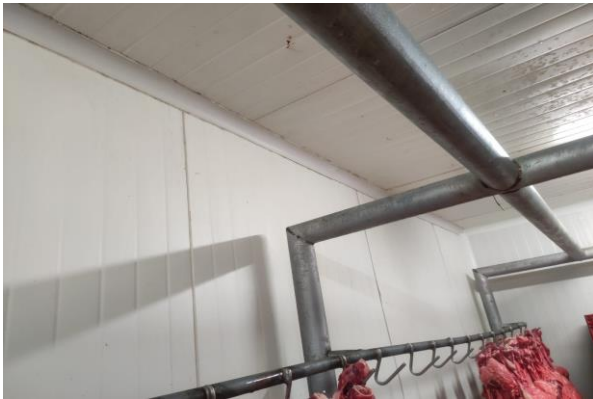
SE REALIZO CAMBIO DE MEDIACAÑA CUARTO DE VISCERAS ROJAS

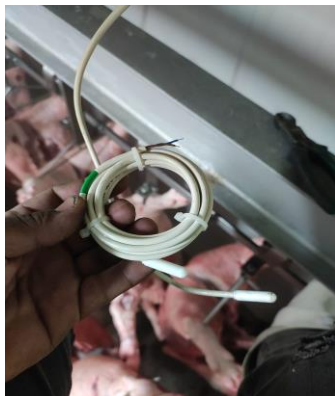
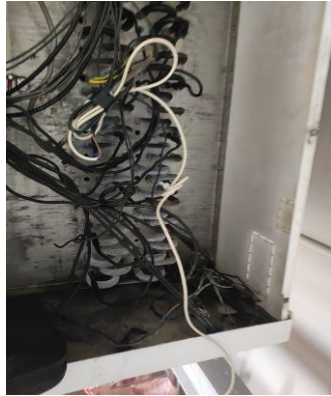
SE CAMBIARON LAS SONDAS DE TEMPERATURAS MALAS DE LOS CUARTOS FRIOS #3, #5 Y DEL CUARTO #7

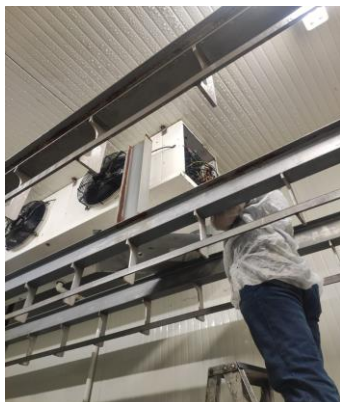
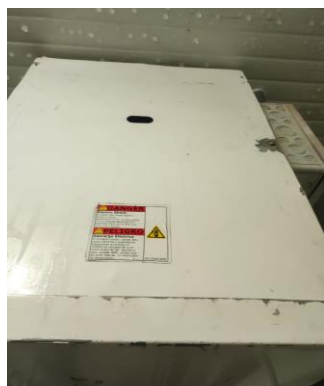
SE INSTALARON LAS TAPAS DE LOS EVAPORADORES

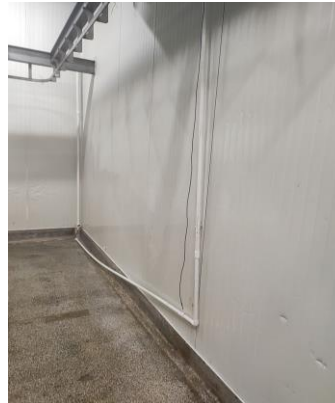
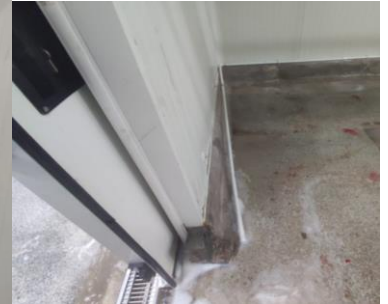
SE ARREGLARON LOS DRENAJES DEL CUARTO #1 Y CUARTO #2

LOS DRENAJES SE QUITARON TODAS LAS AÑADIDURAS QUE TENIA SE DEJO EN UN SOLO DIAMETRO GRANDE, SE INSTALARON UNIVERSALES, SE SOLDÓ CON PEGANTE PVC, INSTALANDO ABRAZADERAS Y DEJANDO LA TUBERIA EN LA PARTE SUPERIOR PARA QUE NO QUEDARA AL ALCANCE DE GOLPES

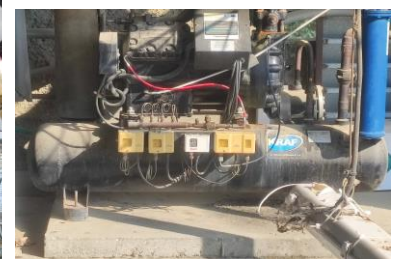
SE REALIZO CAMBIO DE CONTROL DE PRESION DEL CUARTO FRIO # 10, EL CUAL ESTABA EN MAL ESTADO Y NO DEJABA QUE PRENDIERA EL CUARTO MOTOR DEL CONDENSADOR RESTANDOLE EFICIENCIA AL EQUIPO

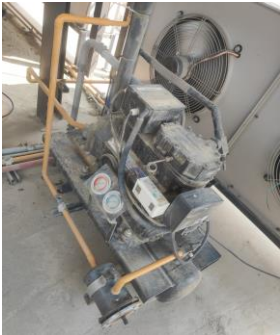
EJEMPLO ANTES DE MANTENIMIENTO

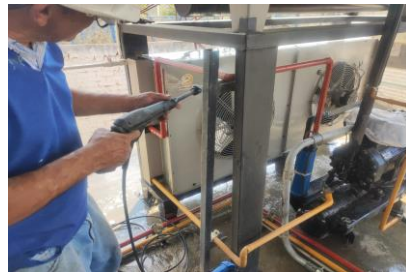
EJEMPLO DESPUES DE MANTENIMIENTO

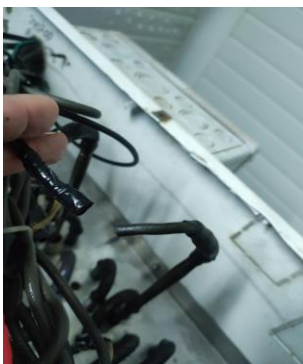
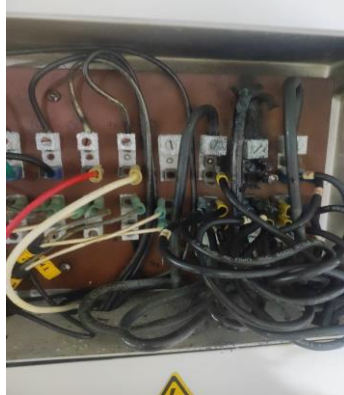
REALIZANDO EL MTTO SE ENCONTRARON QUE SE DAÑARON DOS RESISTENCIAS EN EL CUARTO #3 Y UNA RESISTENCIA EN EL CUARTO #1; SE RECOMIENDA REALIZAR CAMBIO DE ESTOS ELEMENTOS

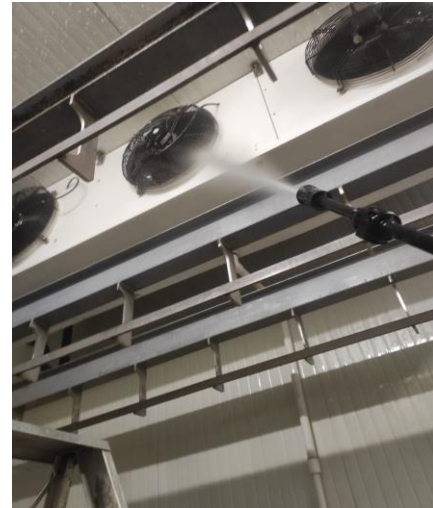
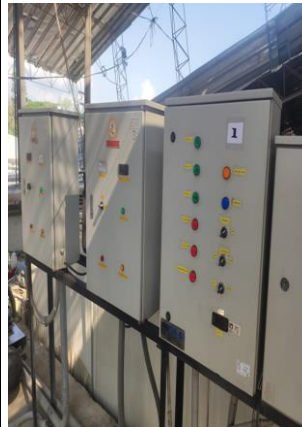
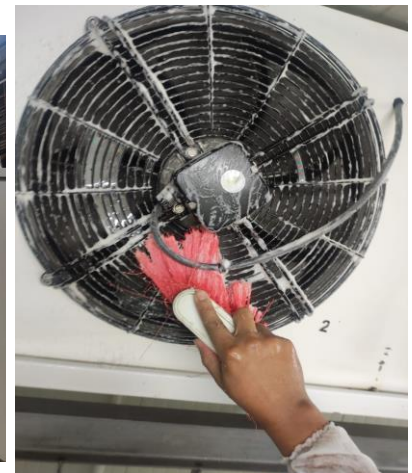
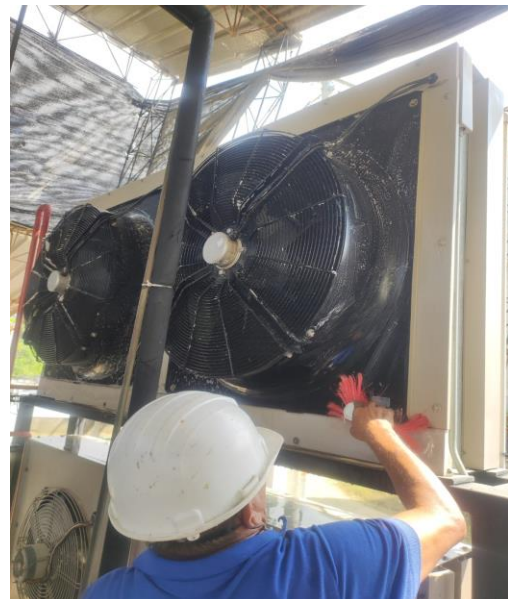
SE REALIZO CAMBIO DE INTERRUPTOR DE LUCES DEL CUARTO #6 Y DEL CUARTO #7 SE ENCONTRABAN EN MAL ESTADO
