FRIGO PORCINOS PROGRESAR CTA.

ASUNTO: INFORME ESTADO SISTEMA DE TRATAMIENTO DE AGUA.

De acuerdo a la visita realizada el día viernes 9 de agosto, la reunión previa a la intervención de la planta y las recomendaciones por parte de FRIGOPORCINOS presentamos la siguiente información.

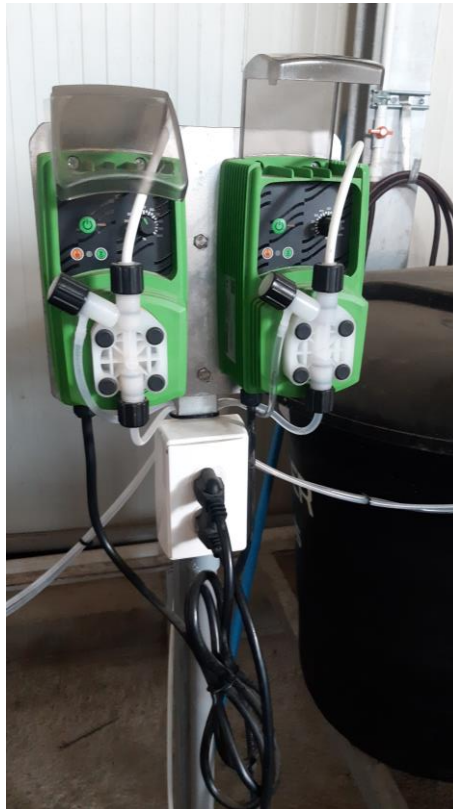
IMAGEN No. 1. Bombas inyectoras No. 2 y 3. Las alimentaciones eléctricas presentan un voltaje de 127 voltios. Se deben llevar a cabo las correcciones para regular este a 120 voltios.

En el sitio de la instalación se llevaron a cabo pruebas de alimentación eléctrica, prueba la cual arrojó como resultado un exceso del voltaje de entrada (127 voltios) el fabricante recomienda que se regule el voltaje de entrada a las bombas inyectoras de químico (120 voltios) para su correcto funcionamiento. Recomendación que se da al departamento de mantenimiento.

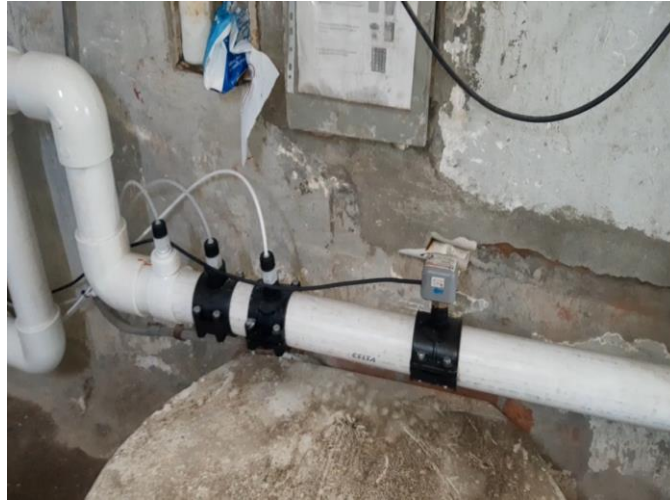
- Falla en cantidad ideal de cloro en dosificación a sistema general, la cual se corrigió en los 3 sistema de inyección para evitar futuras fallas similares, el sistema genero una succión por vacío (efecto Venturi) debido al desnivel presentado en los tanques de mezcla y la ubicación de los inyectores. Instalación corregida, probada y entregada.

IMAGEN No.2. Instalación inicial de inyectores de químico en tubería principal.

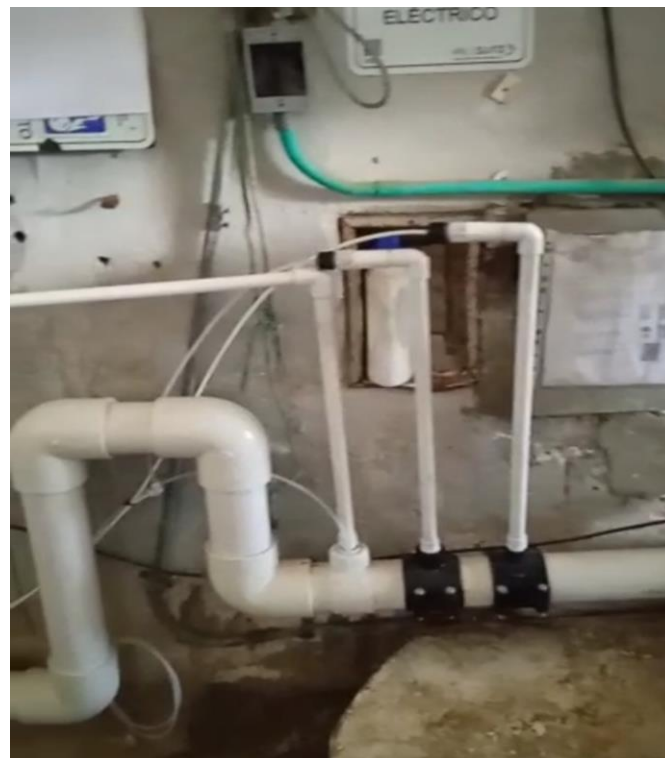
IMAGEN No. 3. Modificación a instalación de inyectores de químico en tubería principal.

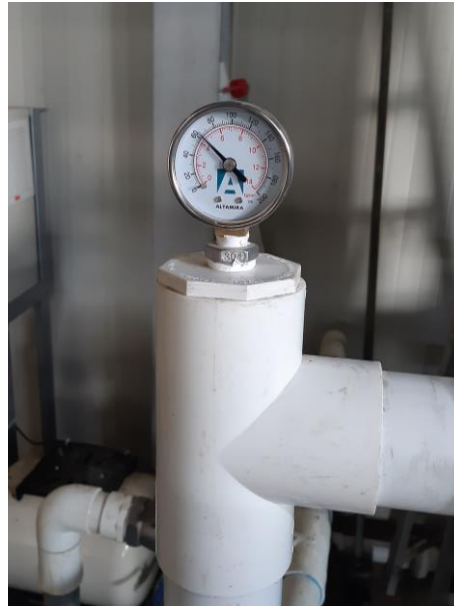
- Falla de presión en sistema general. Como primera medida en la fiche técnica anterior enviada, se solicita forzar la válvula a 3 lavados por día, lo cual el personal de mantenimiento manifiesta se ha llevado a cabo. El sistema actualmente cumple su función en el mejoramiento del agua, su presión de salida es de 48 PSI máximo, la presión de entrada es 60 PSI.

IMAGEN No. 4. Presión de entrada del sistema de bombeo general.

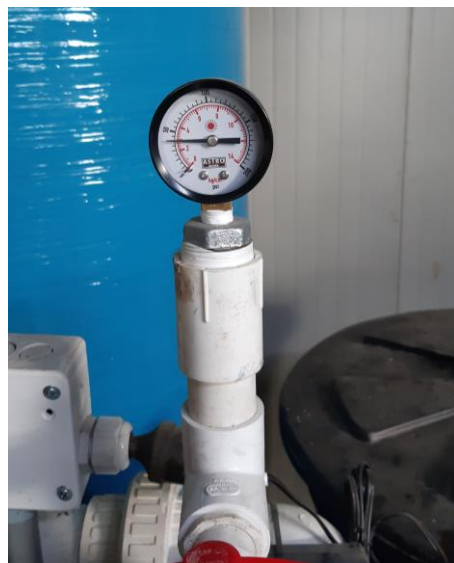
IMAGEN No. 5. Presión de salida de filtro hacia sistema general.

El día 6 de agosto Caliaguas extrajo sobrante de lecho al interior del equipo (10% de la cama de filtración) esto debido a la obstrucción del flujo en el momento del retro lavado y enjuague como medida para mejorar. Se notó una mejora notable ya que el flujo de salida en tubería de drenaje no se obstruyó. La extracción de este lecho no influye en el resultado final obtenido.

Caliaguas llevara a cabo una serie de pruebas previa a cualquier modificación en las tuberías hidráulicas como en el sistema de bombeo seleccionado para filtrar, esto con el fin de mejorar el flujo y presión de salida. El asesor Norberto Patiño junto con el técnico asistirán a las instalaciones el día 9 de agosto para llevar a cabo las siguientes pruebas:

- Lavado de lechos internos con una solución química para acelerar el tiempo de maduración.
- Retiro de canastilla superior para llevar a cabo pruebas de presión y caudal final. De lograr un resultado deseado se procederá a la perforación de esta canastilla y posterior a esto las pruebas de lavado y servicio.
